# **BAB I**

## **PENDAHULUAN**

Jalan Tanjung Api – Api (TAA) dibangun agar menjadi jalan akses bagi kendaraan menuju ke pelabuhan Tanjung Api – Api. Jalan Tanjung Api – Api di bangun pada tahun 2005 dengan umur rencana 20 tahun, namun belum habis umur rencananya sudah terjadi kerusakan yang sangat parah. Kerusakan jalan tersebut terjadi disebabkan karena pembebanan yang berlebihan (*overload*) karena banyaknya kendaraan berat yang mengangkut batu bara dan kayu sehingga menyebabkan jalan banyak retak dan berlubang, serta minimnya perawatan jalan.

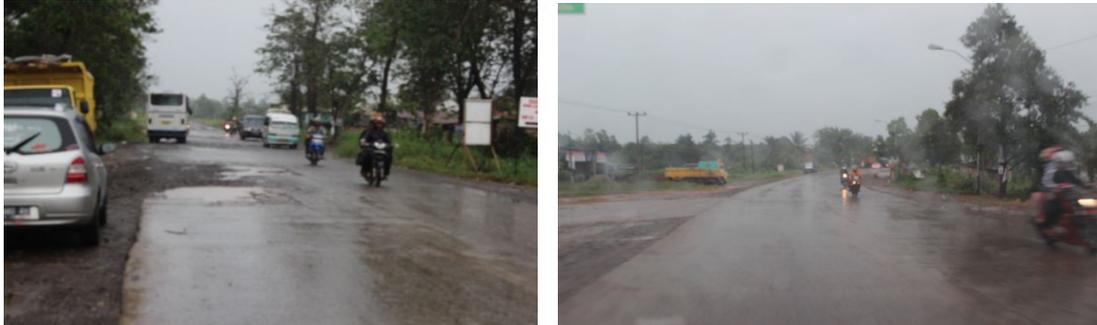
Berdasarkan hasil pengamatan yang kami lakukan di sepanjang jalan Tanjung Api – Api, jalan yang mengalami kerusakan sudah dimulai dari simpang Talang Kramat STA 9 + 000 sampai beberapa kilometer dari Yayasan Islam Ma'had Izzatuna, tetapi kemudian jalan mulus kembali.

Gambar 1.1 Kondisi kerusakan jalan di STA 9 + 000

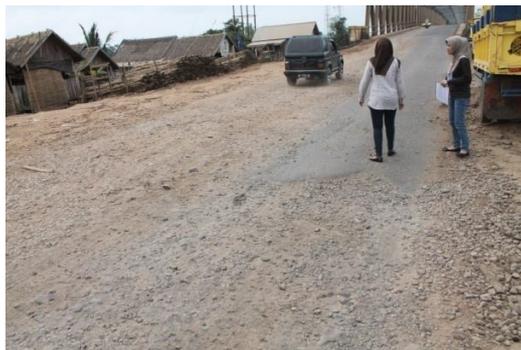
Kemudian kondisi yang mengalami rusak di jembatan gasing STA 15 + 020, terdapat retak dan pelepasan butiran perkerasan jalan.

Gambar 1. 2 Kondisi kerusakan jalan di STA 15 + 020 (Jembatan Gasing)

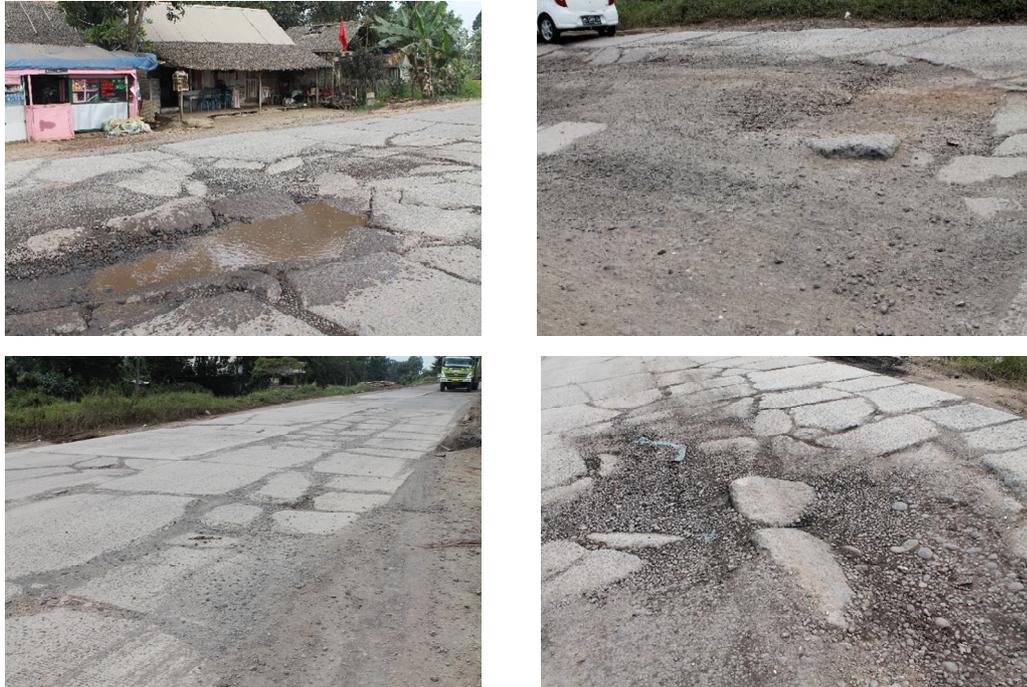
Selanjutnya pada STA 16 + 105 – STA 18 + 245 kerusakan semakin parah, lebih banyak lagi terdapat retak dan lubang yang dalam sehingga menyebabkan banyak kendaraan yang harus berjalan di bahu jalan untuk menghindari jalan yang rusak tersebut.

Gambar 1. 3 Kondisi kerusakan ruas jalan yang tampak berlubang dan retak

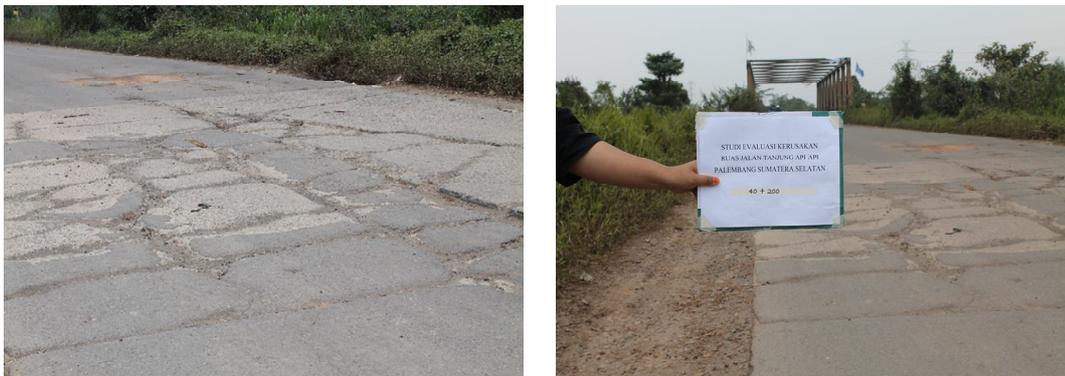
Selanjutnya pada STA 18 + 245 – STA 24 + 425 jalanan mulus kembali, hanya sedikit terdapat retak pada jalan tetapi tidak begitu mengganggu kenyamanan para pengguna jalan. Namun kemudian pada STA 24 + 425 – STA 32 + 500 kembali terdapat retak yang cukup parah dan berlubang.

Gambar 1. 4 Salah satu contoh kerusakan yang terjadi di STA 24 + 425 – STA 32 + 500
