**RCFA**  
*(Root Cause Failure Analysis)*

**ANALISA GANGGUAN INTAKE PUMP  
NO. 1 & 2**

**PT. BUKIT ENERGI SERVIS TERPADU  
PLTU TANJUNG ENIM 3X10MW  
2022**

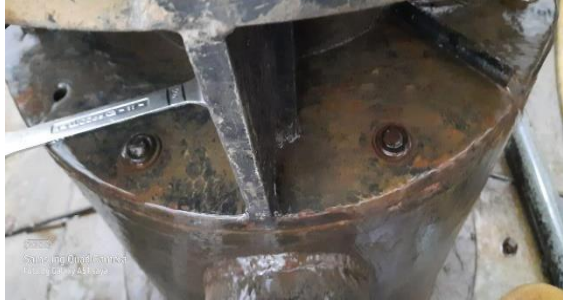
No	EQUIPMENT	TEMUAN	DOKUMENTASI
1.	Baut Intake Pump	<p>- Kondisi intake pump mengalamoi patah baut, hal ini akibat vibrasi yang tinggi pada motor, dan kondisi impellet yang erosi (indikasi unbalance)</p>

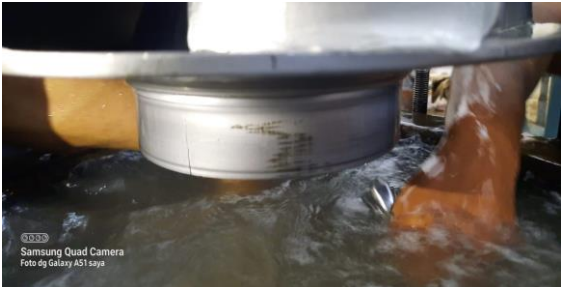
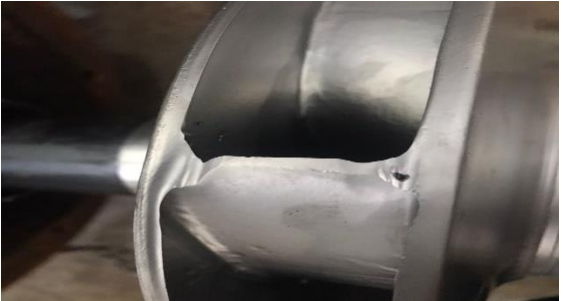
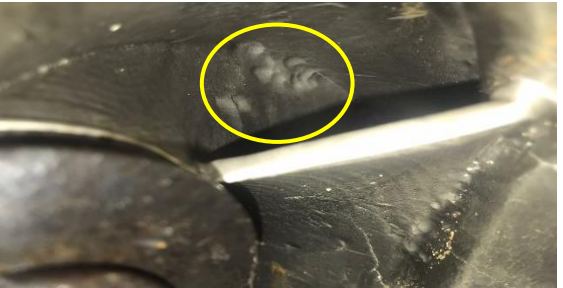
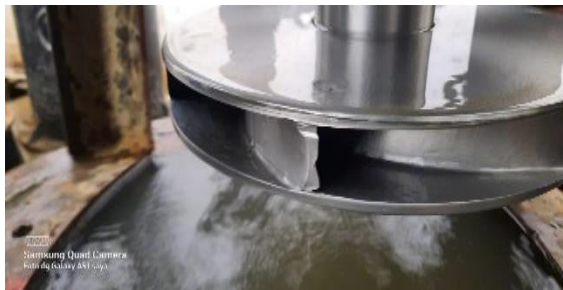
2.	Impeller pump	<p>- Kondisi impeller mengalami retakan pada sisi impeller suction dan pada sisi luar impeller (vanes) mengalami abrasif pada sisi luar akibat gesekan berlebih dengan housing pompa</p>

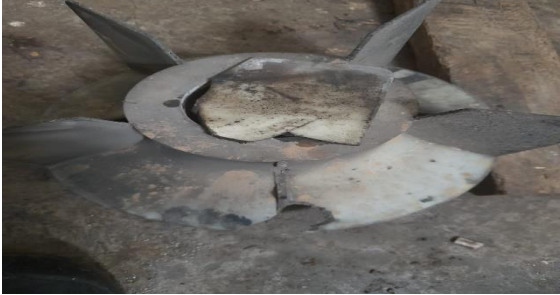
4.	Fan motor intake pump	<ul style="list-style-type: none"> <li>- Fan motor mengalami fatigue pada 1 sisi sudu fan</li> </ul>

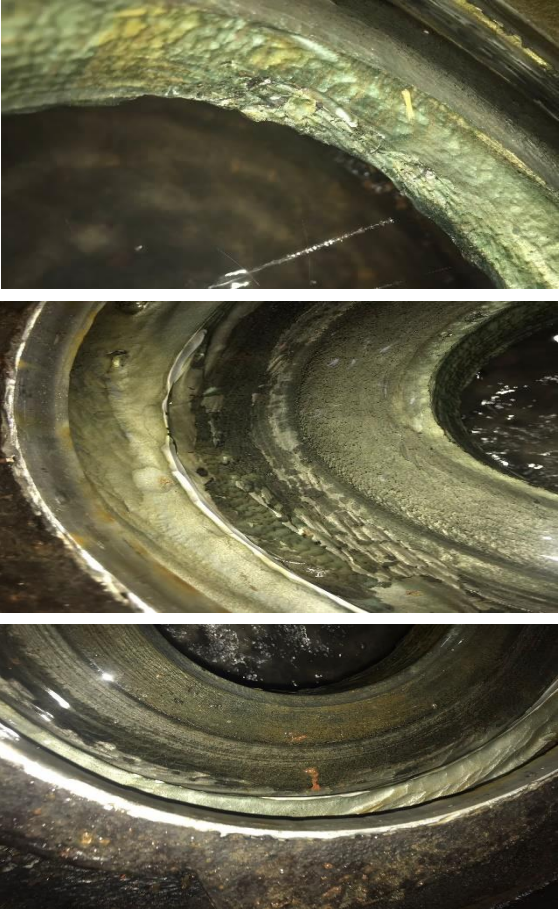
5.	Housing Pump	<ul style="list-style-type: none"> <li>- Kondisi Housing sisi suction mengalami erosi akibat gesekan dengan impeller</li> <li>- Kondisi housing sisi luar mengalami erosi akibat gesekan dengan impeller</li> </ul>

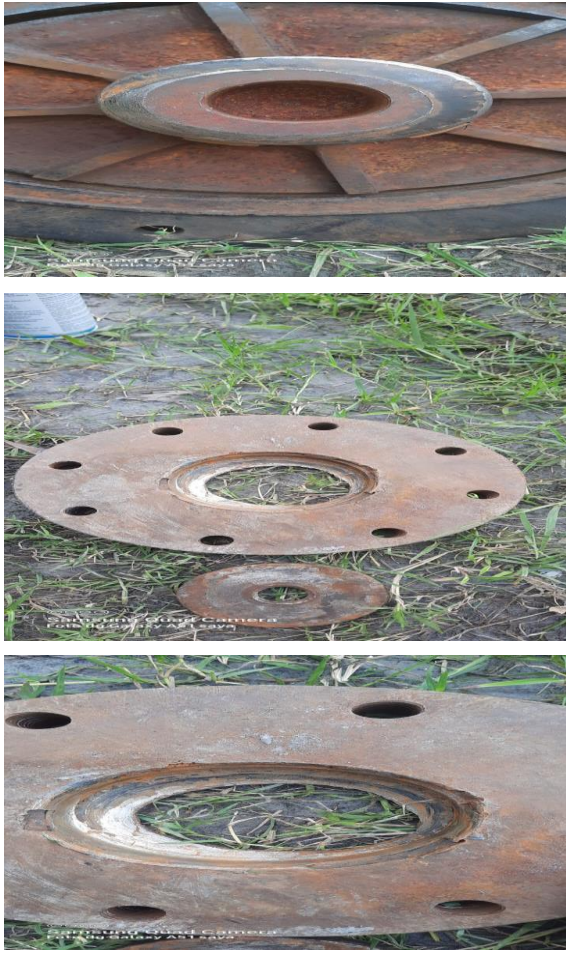
<p>6.</p>	<p>Coupling motor dan Auxiliary</p>	<ul style="list-style-type: none"> <li>- Terjadi patah pada coupling auxiliary pompa pasca dilakukan start pompa</li> <li>- Indikasi awal terjadinya coupling patah ada nya noise pada area coupling auxiliary dan shaft</li> </ul>

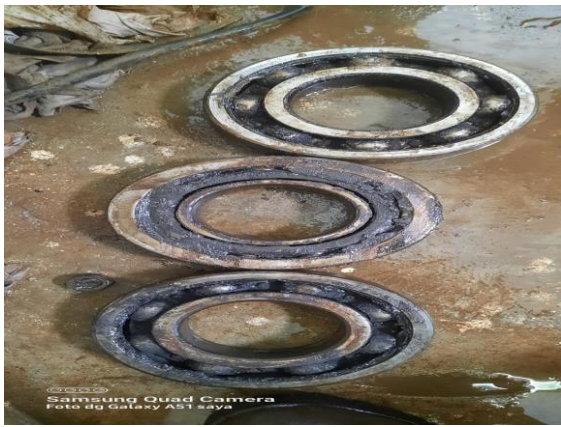
<p>7.</p>	<p>Bearing Motor</p>	<ul style="list-style-type: none"> <li>- Dilakukan penggantian bearing motor sisi DE dan NDE, kondisi ball dan roller bearing masih baik</li> </ul>

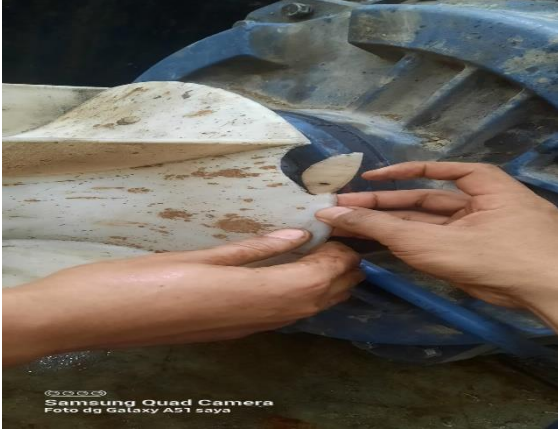
8.	Fan Motor	<ul style="list-style-type: none"> <li>- Terjadi patah pada ujung fan</li> </ul>

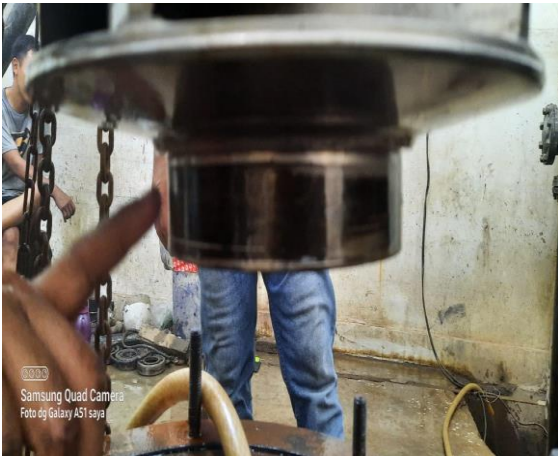
9.	Impeller Pump	<ul style="list-style-type: none"> <li>- Terjadi abrasif pada impeller akibat kontak dengan volute housing pump</li> </ul>

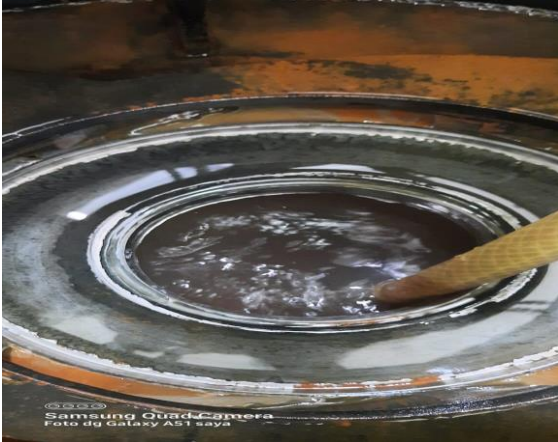
10.	Volute Pump	<ul style="list-style-type: none"> <li>- Terjadi abrasif pada volute pump akibat gesekan dengan impeller pump</li> </ul>

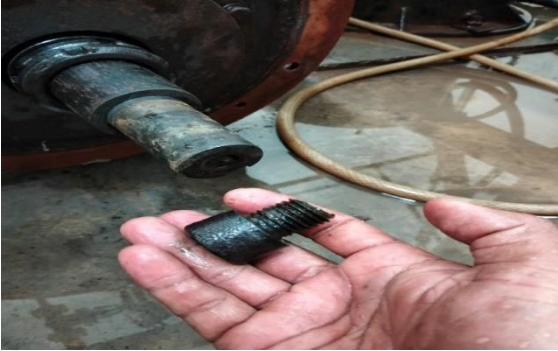
11	Baut Impeller	<ul style="list-style-type: none"> <li>- Terjadi patah pada batu impeller intake pump</li> </ul>

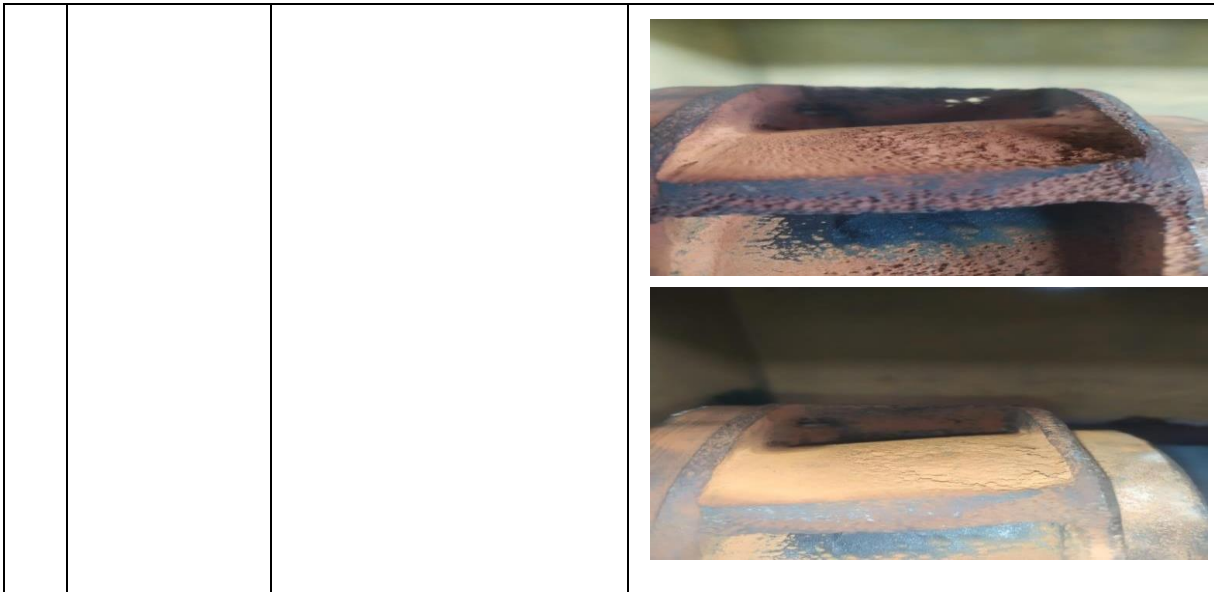
13	Impeller Pump	<ul style="list-style-type: none"><li>- Inspeksi pada tanggal 8 mei 2022, Kondisi Intake pump no.2 mengalami abrasive</li><li>- Kondisi impeller intake pump mengalami kondisi korosi pitting</li><li>- Kondisi Intake pump mengalami abrasif dimana terjadi penipisan material padaimpeller</li></ul>	 
----	---------------	--	---
