BAB I

PENDAHULUAN

pembandingan dalam beberapa faktor seperti struktur *elbow*, akibat erosi pipa *elbow*, dan kekerasan *elbow* tersebut. Untuk mendapatkan hasil dari perbandingan tersebut maka dilakukan dengan cara pengujian material, adapun pengujian yang digunakan uji metalografi, uji kekerasan serta dilakukan simulasi ansys. Oleh karena itu penulis mengambil judul penelitian “**ANALISIS KEGAGALAN STRUKTUR PIPA ELBOW 90° SUPERHEATER TERHADAP PERLAKUAN BENDING MENGGUNAKAN HYDRAULIC PIPE BENDER DI PT. BEST PLTU 3X10 MW UNIT TANJUNG ENIM**”.

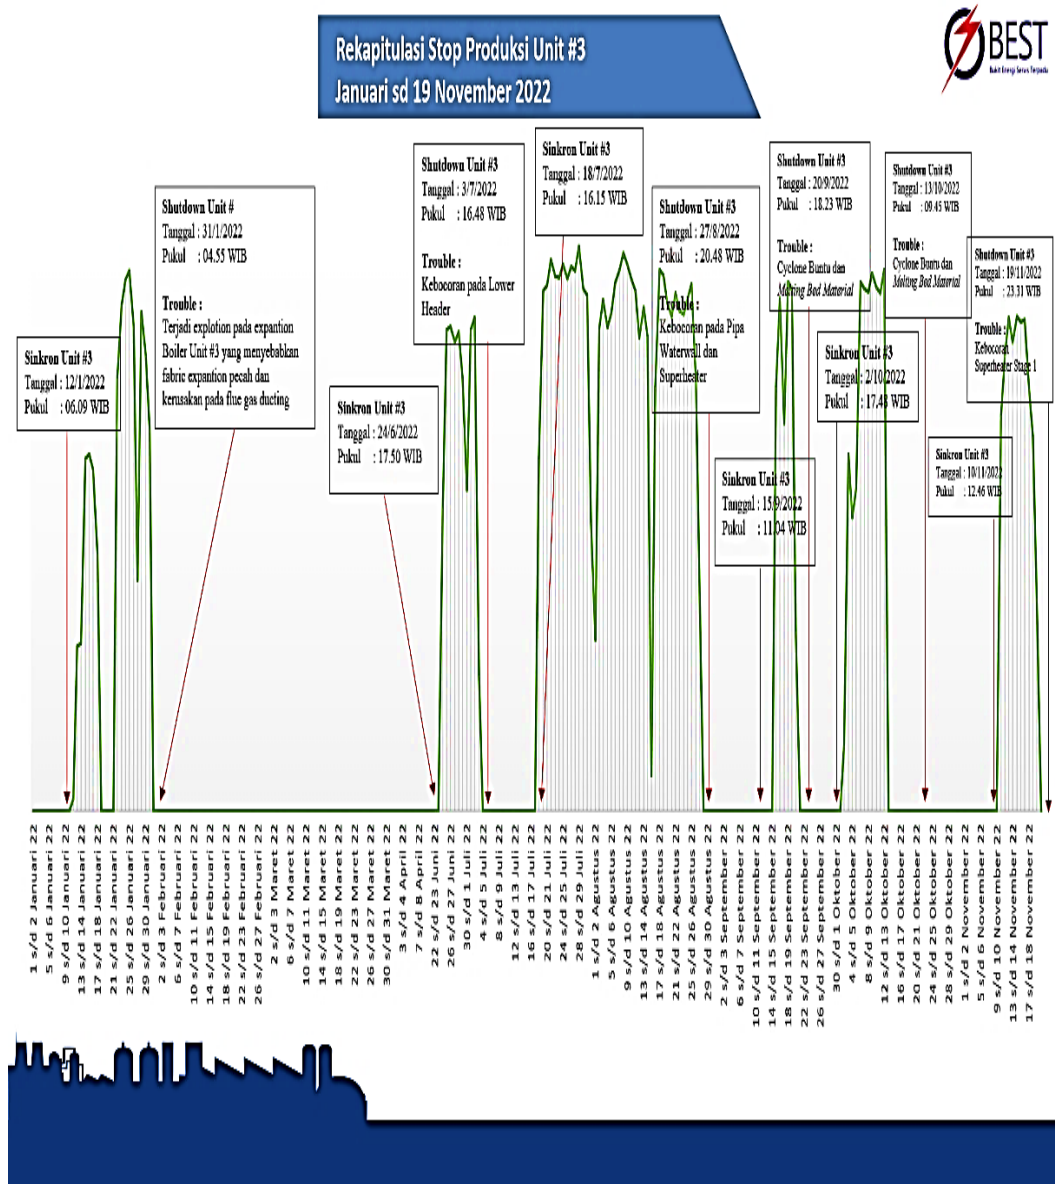
Gambar 1.1 rekapitulasi kerusakan boiler unit 3 bulan januari-november (PT. BEST, 2023)

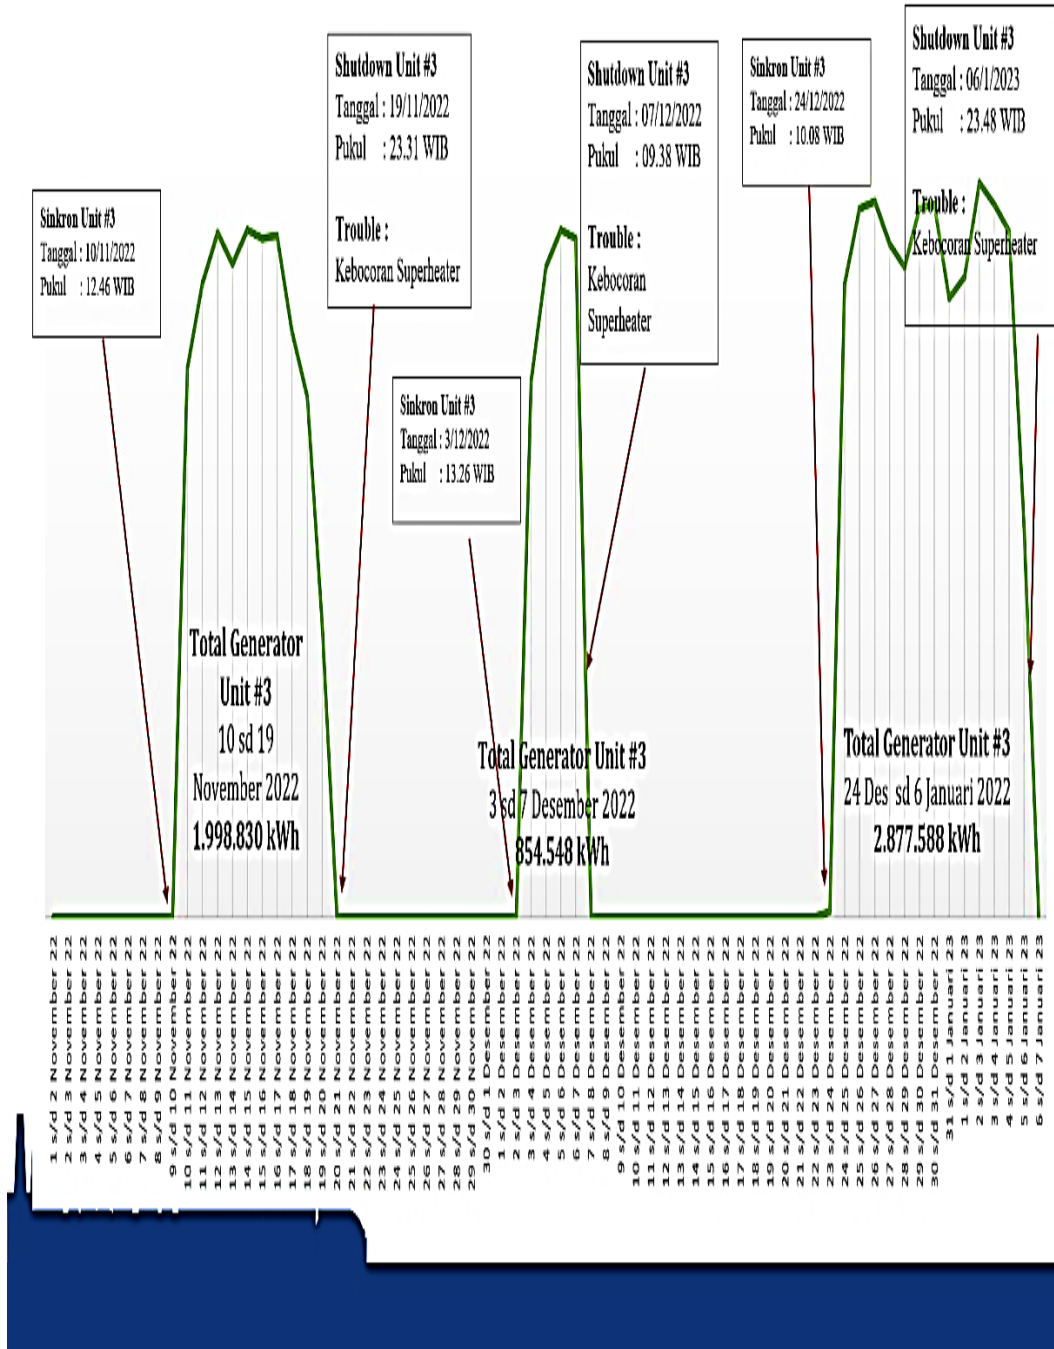
Gambar 1.2 rekapitulasi kerusakan boiler unit 3 pada bulan november - desember (PT. BEST, 2023)

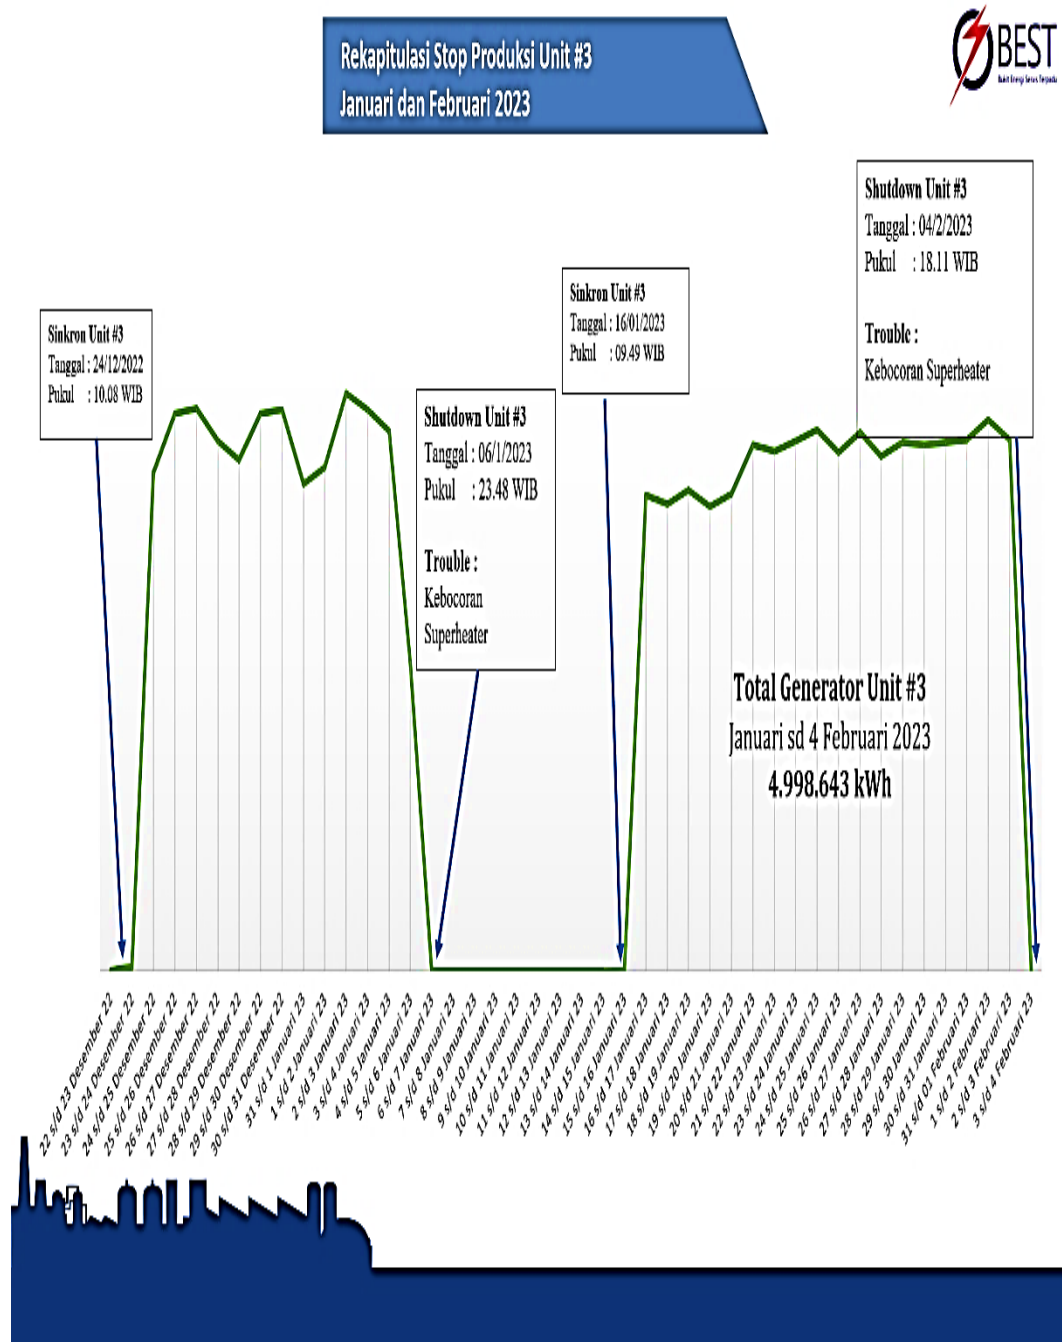
Gambar 1.3 rekapitulasi kerusakan boiler unit 3 pada bulan januari - februari (PT. BEST, 2023)
