**LAMPIRAN****1. Dokumentasi**

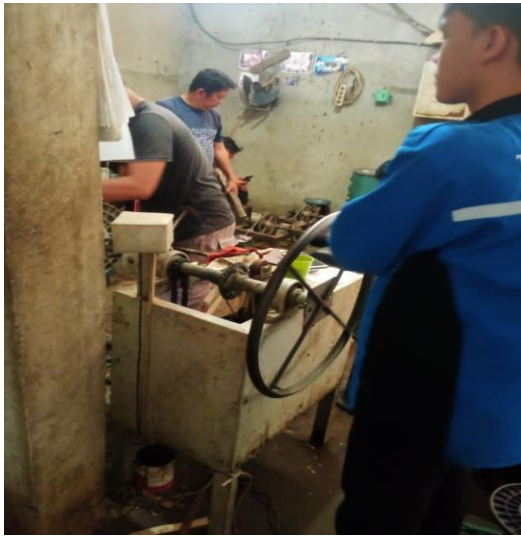
Gambar 1. Menggulung kabal trafo

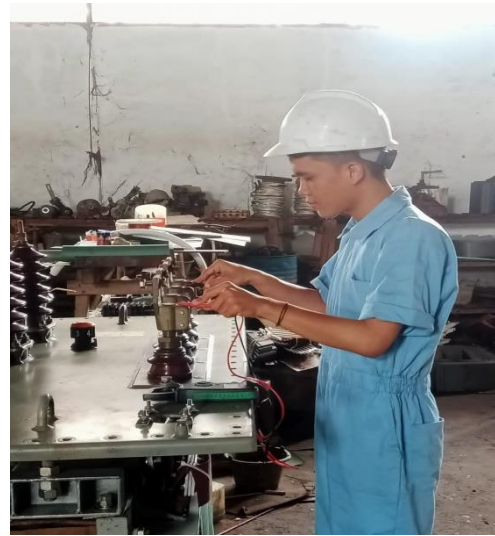
Gambar 2. Mengukur tegangan trafo

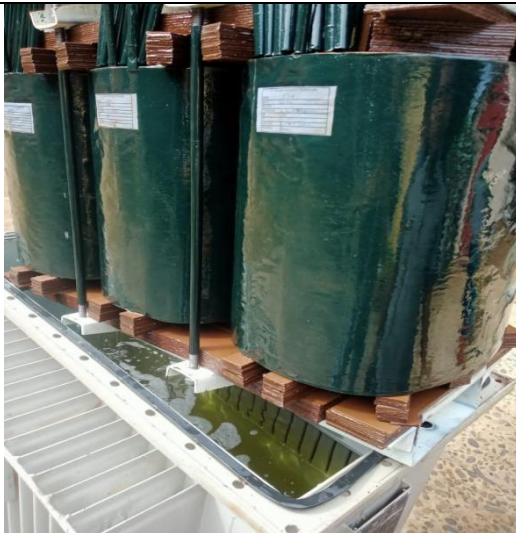
Gambar 3. Trafo 630

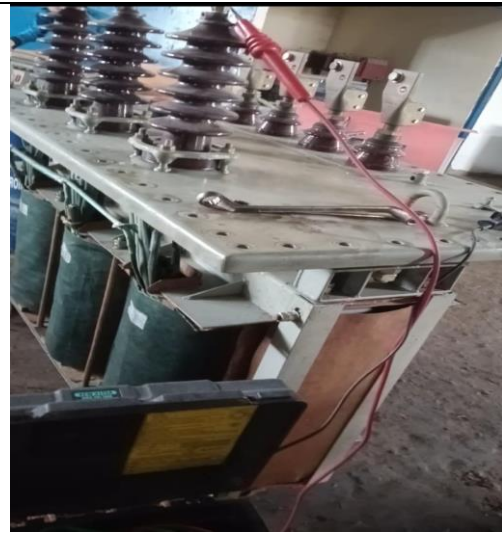
Gambar 4. Mengukur Tegangan Trafo  
Menggunakan Megger

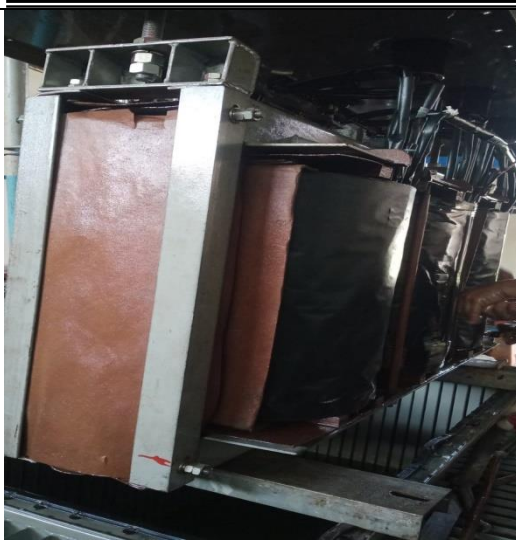
Gambar 5. Pengecekan Kerusakan Belitan Pada Trafo
