**RCFA**  
*(Root Cause Failure Analysis)*

**ANALISA GANGGUAN INTAKE PUMP  
NO. 1 & 2**

**PT. BUKIT ENERGI SERVIS TERPADU  
PLTU TANJUNG ENIM 3X10MW  
2022**

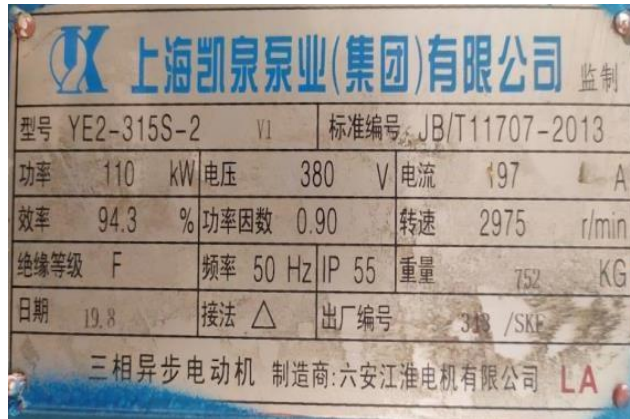
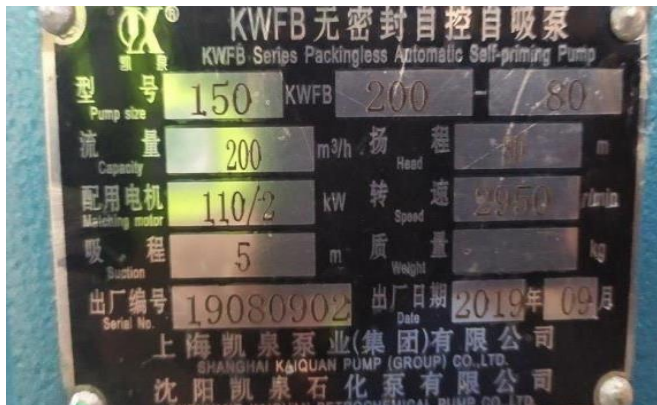
Gambar II.1 Spesifikasi Intake Pump

Type	: YE2-315S-2
Voltage	: 380 V
Rotation	: 2975 Rpm
Current	: 197 A
Power	: 110 Kw
Frequency	: 50 Hz
Mass	: 752 Kg
B. DE	: 6317
B. NDE	: 7317+6317

Model	: 150KWFB200-80
Speed	: 2950 Rpm
Capacity	: 200 m³/h
Rated Head	: 80 M
Dis. caliber	: 150 mm

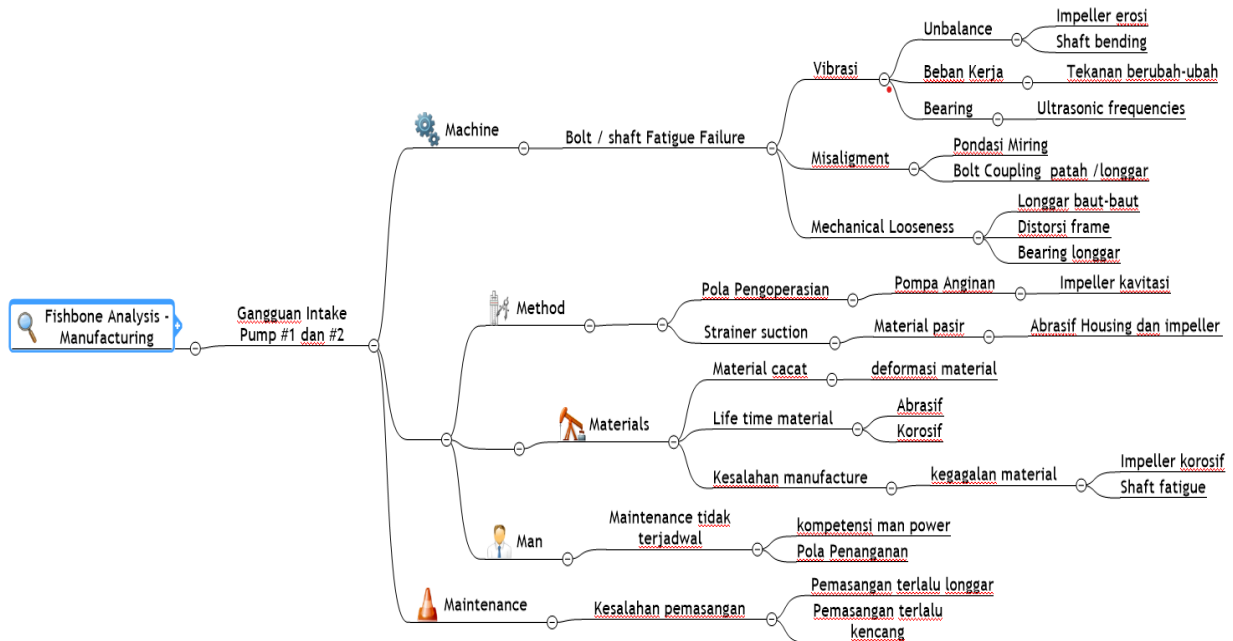
Dari temuan dan fakta lapangan, maka selanjutnya dilakukan brainstorming untuk menentukan root cause dari permasalahan bearing compressor. Metode yang dilakukan adalah Fish Bone diagram. Untuk mencegah kegagalan yang sama pada masa mendatang maka perlu dilakukan RCFA, untuk mencari penyebab kegagalan intake pump no.1 dan 2.

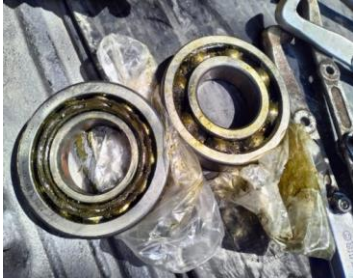
1. Pelumas Habis	<i>Bearing</i> menjadi panas dan mengakibatkan bearing pecah
			2. <i>Beariang</i> Longgar	Kinerja bearing menurun
3.	<i>Shaft</i>

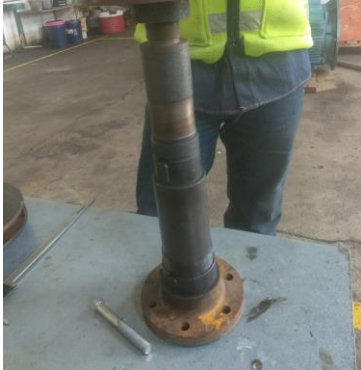
<i>Shaft</i> Bending	<i>Shaft</i> tidak dapat digunakan
