LAMPIRAN C DOKUMENTASI PENELITIAN

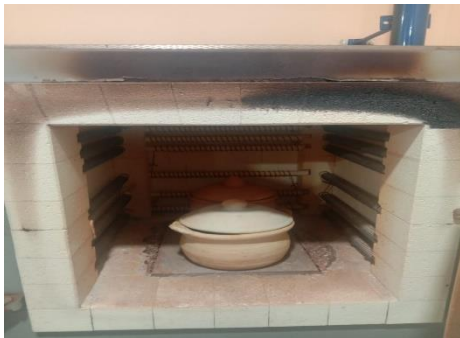
Gambar 3. Memasukkan Kendi Kedalam *Furnace* dengan suhu 500°C selama 2 jam.

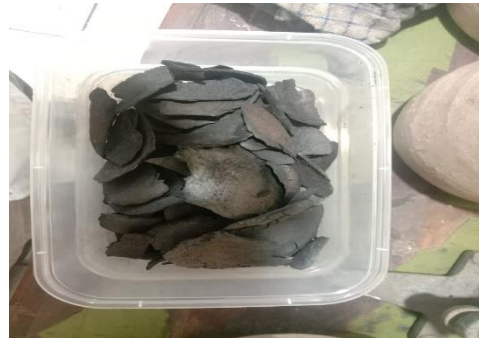
Gambar 4. Tempurung kelapa hasil karbonisasi selama 2 jam dengan suhu 500°C.

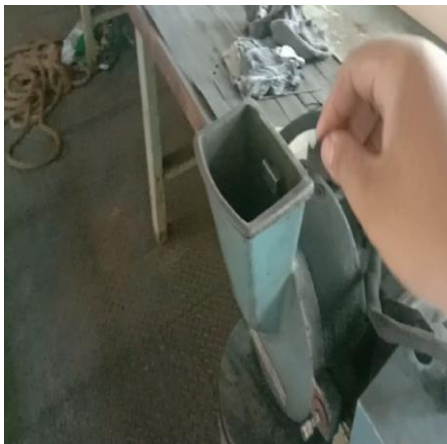
Gambar 5. Menghaluskan Hasil Karbonisasi menggunakan *Grinding*.

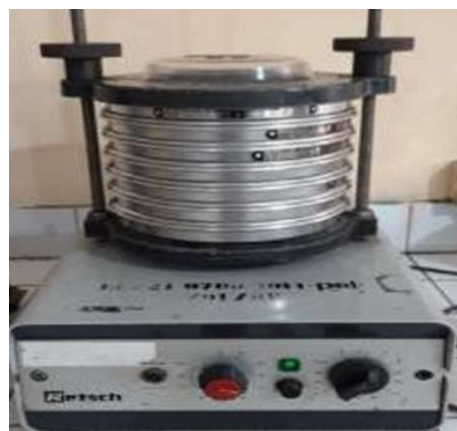
Gambar 6. Melakukan Pengayakan dengan ukuran 75mesh

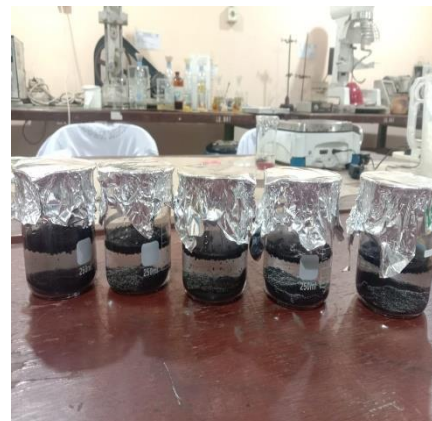
Gambar 10. Melakukan perendaman/aktivasi selama 24 jam dan 48 jam

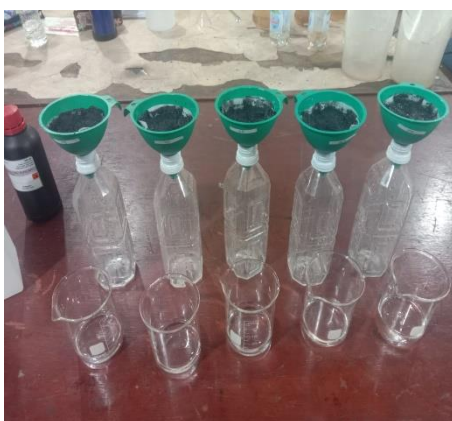
Gambar 11. Menyaring karbon aktif menggunakan kertas saring, kemudian melakukan pencucian hingga pH netral.

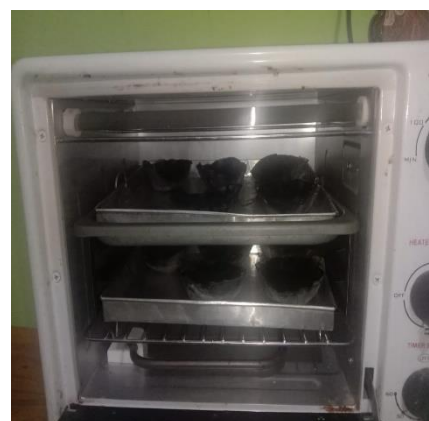
Gambar 12. Mengeringkan karbon aktif menggunakan oven dengan suhu $110^{\circ}C$ selama 3 jam.

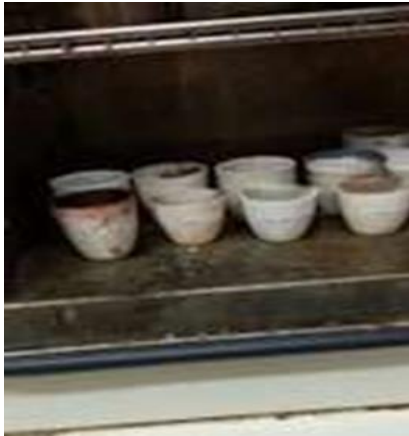
Gambar 13. Uji Karakteristik Kadar Air

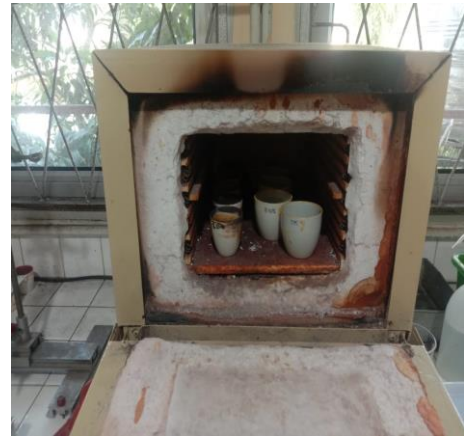
Gambar 14. Uji Karakteristik Kadar Abu

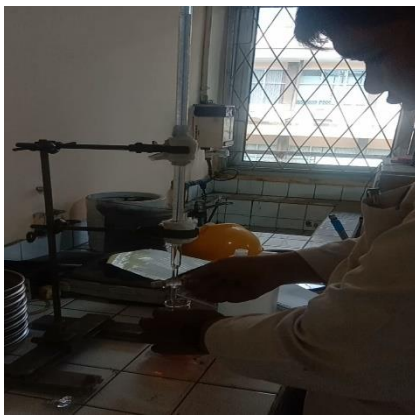
Gambar 15. Uji Karakteristik Daya Serap Iod

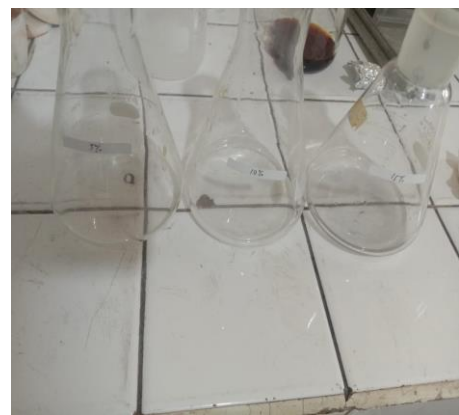
Gambar 16. Hasil uji Daya Serap Iod

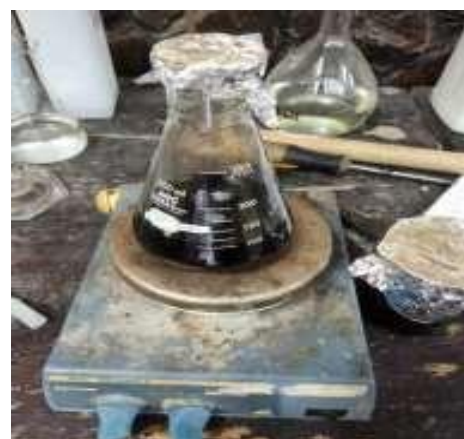
Gambar 18. Pengontakan adsorben dengan air sumur dan melakukan pengadukan selama ± 15 menit dengan kecepatan 150 rpm.

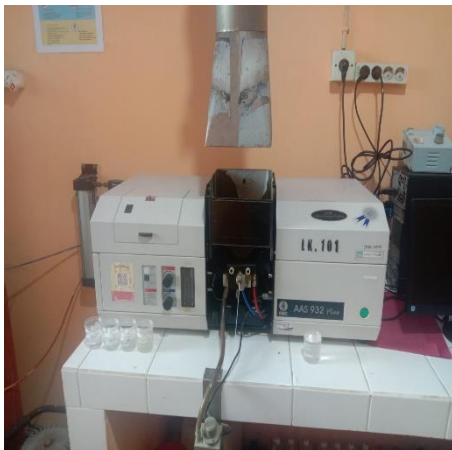
Gambar 21. Melakukan Uji kadar Fe menggunakan AAS
